## REABILITAÇÃO DO PALÁCIO DA BOLSA – 2ª FASE

# PÓS-GRADUAÇÃO EM REABILITAÇÃO URBANA SRU/ISEP

12.07.2014

PALÁCIO DA BOLSA

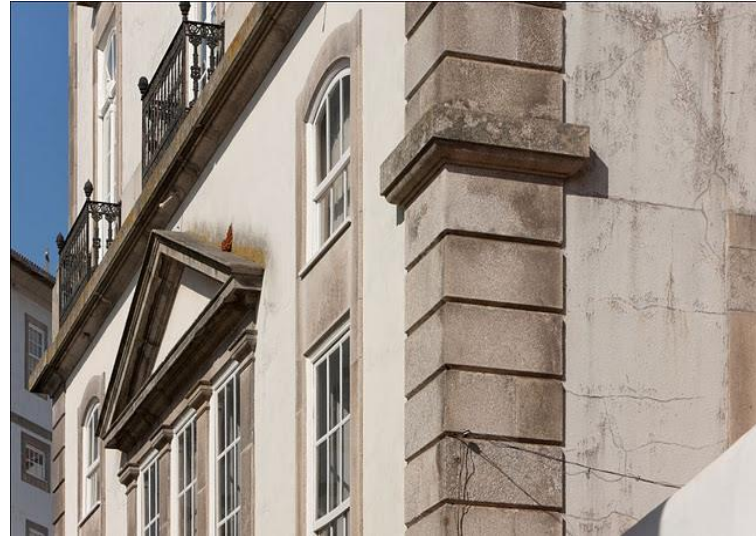
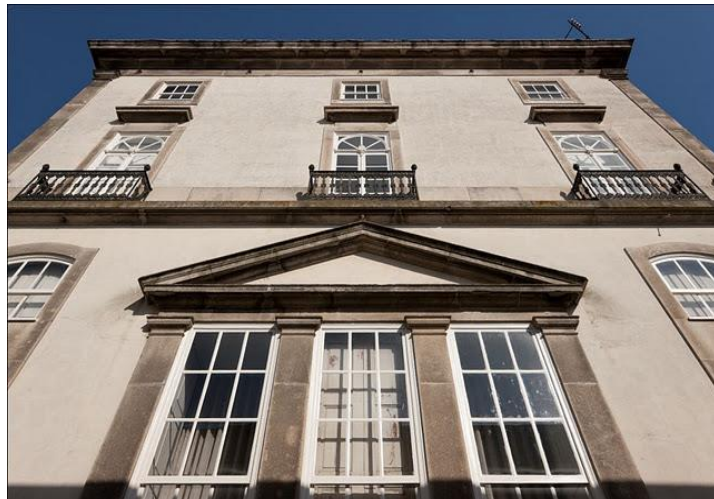
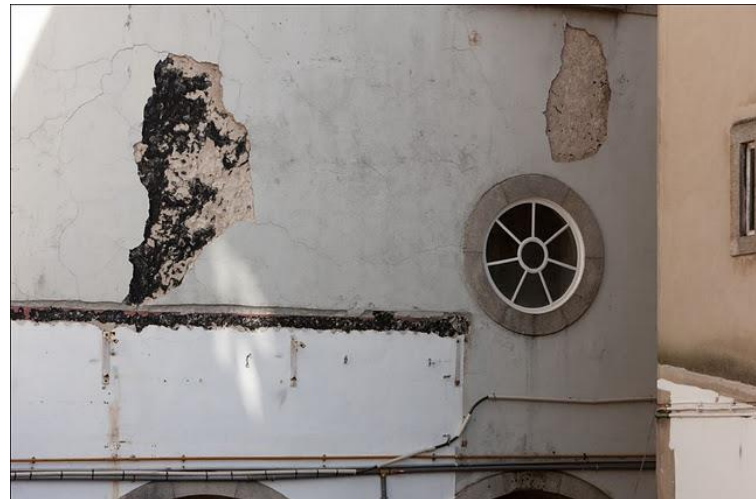
FACHADAS SUL E POENTE

FISSURAÇÃO VISUAL DO MATERIAL  
DESCOLAMENTO DO REBOCO DO SEU SUPORTE  
DESTACAMENTO OU QUEDA DO MATERIAL

REBOCOS GLOBALMENTE, EM BOM ESTADO

REBOCOS NOVOS À BASE DE CAL, ASSEGURANDO  
UM BOM EQUILÍBRIO HÍDRICO;  
NOS PANOS A PINTAR DE NOVO;  
ESCOVAGEM;  
TINTA AQUOSA BASE DE CAL PRÓPRIA PARA  
EXTERIORES.

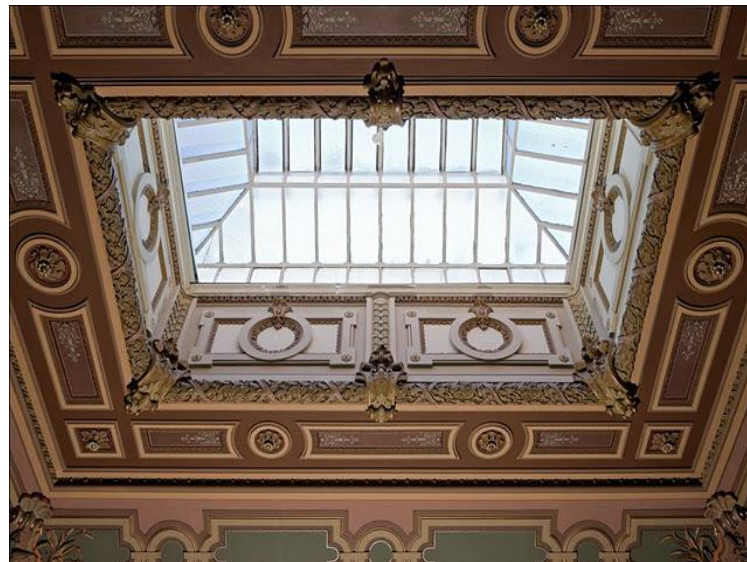
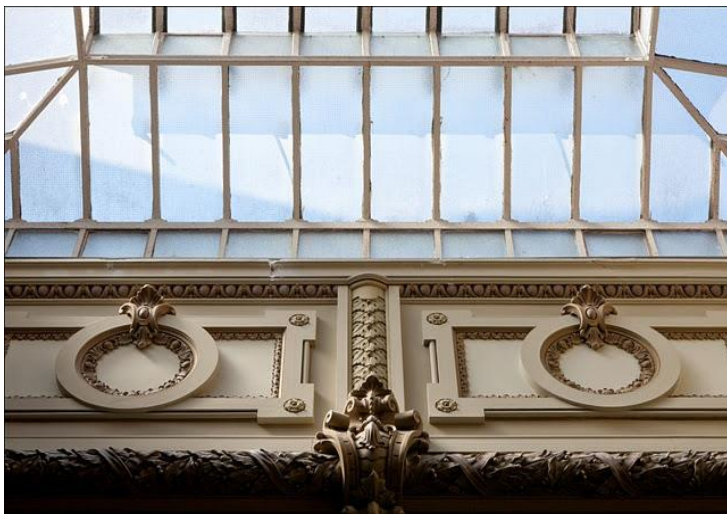
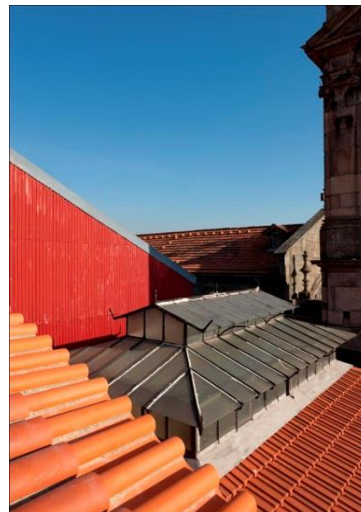
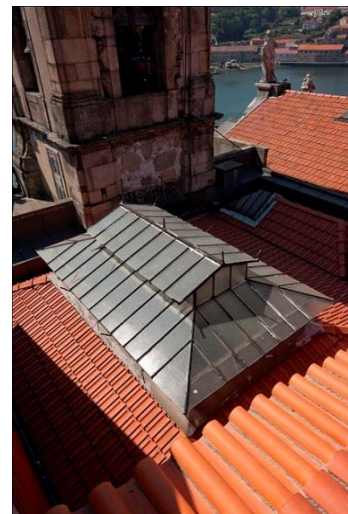
COBERTURA DA SALA MEDINA

PLANTA RECTANGULAR-TELHADO DE QUATRO ÁGUAS;  
CLARABÓIA CONSTITUÍDA POR ELEMENTOS METÁLICOS;  
ESTRUTURA DA COBERTURA - VIGAS TRELIÇADAS DE  
MADEIRA, DE CONFIGURAÇÃO SEMELHANTE ÀS DA  
COBERTURA DA ESCADARIA NOBRE;  
NÃO TÊM DESVÃO ACESSÍVEL.

REPARAÇÃO/TRATAMENTO DAS PEÇAS ESTRUTURAIS  
E SECUNDÁRIAS;  
PREVENIR A ENTRADA DE ÁGUA;  
VENTILAÇÃO DOS ELEMENTOS EM MADEIRA.

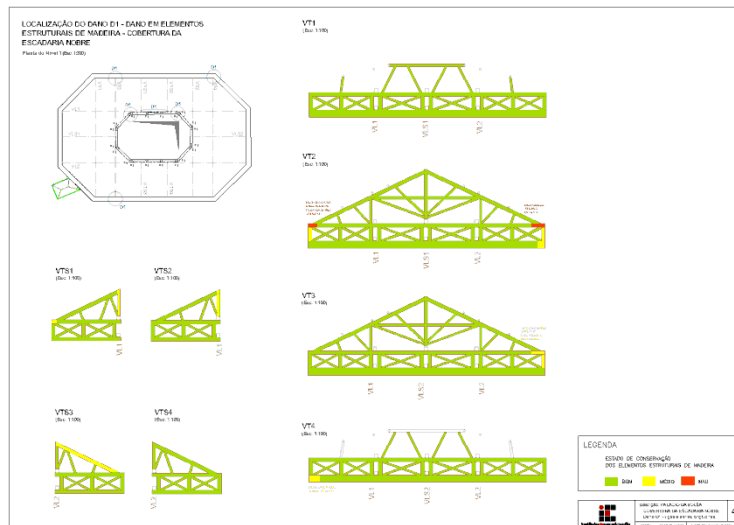
INTRADORSO DA COBERTURA DA ESCADARIA NOBRE

TRÊS ESTRUTURAS DE MADEIRA DE CASTANHO (CASTANEA SATIVA MILL) COM FUNÇÕES DISTINTAS; INTERLIGADAS DE FORMA INTEGRADA; REVESTIMENTO EM TELHA CERÂMICA TIPO MARSELHA APOIA-SE EM RIPAS ASSENTES EM GUARDA-PÓ; CALEIRA PERIFÉRICA EM CHUMBO LIGADA A TUBOS DE QUEDA QUE SE DESENVOLVEM NO INTERIOR DOS ELEMENTOS CONSTRUTIVOS; LIGAÇÃO DO TELhado COM A CLARABÓIA É REMATADA COM RUFAGEM DE ZINCO; NO INTERIOR DO DESVÃO E NO ALINHAMENTO DOS ÓCULOS DE ILUMINAÇÃO DA ESCADARIA NOBRE, ENCONTRAM-SE CABINES DE INSPEÇÃO, COM TECTOS E PAREDES EM TABIQUE DE TAIPA.
