## REABILITAÇÃO DO PALÁCIO DA BOLSA – 2ª FASE

# PÓS-GRADUAÇÃO EM REABILITAÇÃO URBANA SRU/ISEP

12.07.2014

PALÁCIO DA BOLSA

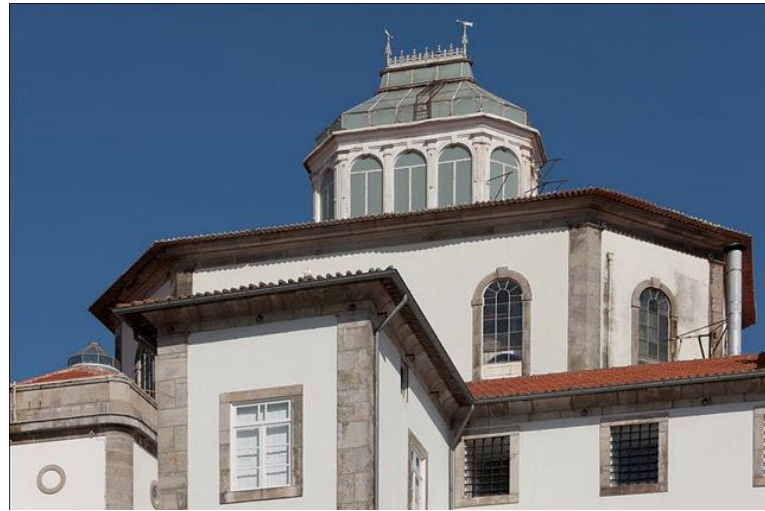
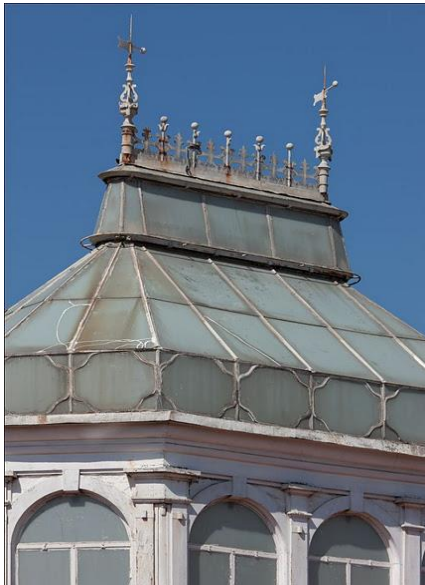
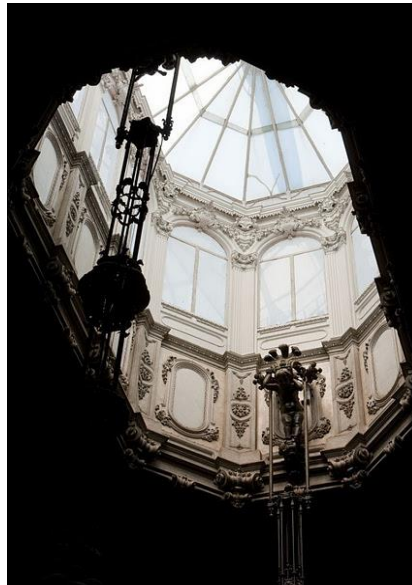
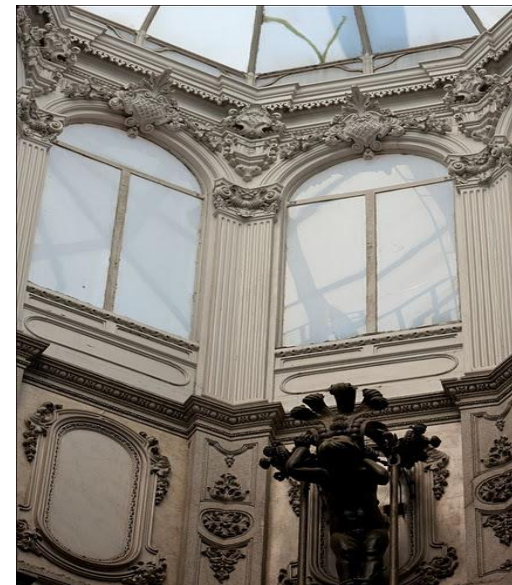
COBERTURA DA ESCADARIA NOBRE

TRÊS ESTRUTURAS DE MADEIRA DE CASTANHO (CASTANEA SATIVA MILL) COM FUNÇÕES DISTINTAS; INTERLIGADAS DE FORMA INTEGRADA; REVESTIMENTO EM TELHA CERÂMICA TIPO MARSELHA APOIA-SE EM RIPAS ASSENTES EM GUARDA-PÓ; CALEIRA PERIFÉRICA EM CHUMBO LIGADA A TUBOS DE QUEDA QUE SE DESENVOLVEM NO INTERIOR DOS ELEMENTOS CONSTRUTIVOS; LIGAÇÃO DO TELhado COM A CLARABÓIA É REMATADA COM RUFAGEM DE ZINCO; NO INTERIOR DO DESVÃO E NO ALINHAMENTO DOS ÓCULOS DE ILUMINAÇÃO DA ESCADARIA NOBRE, ENCONTRAM-SE CABINES DE INSPEÇÃO, COM TECTOS E PAREDES EM TABIQUE DE TAIPA.

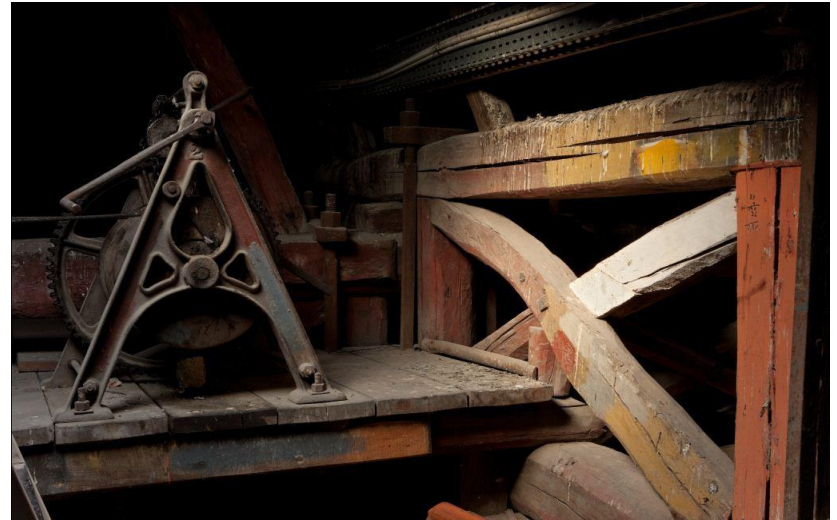
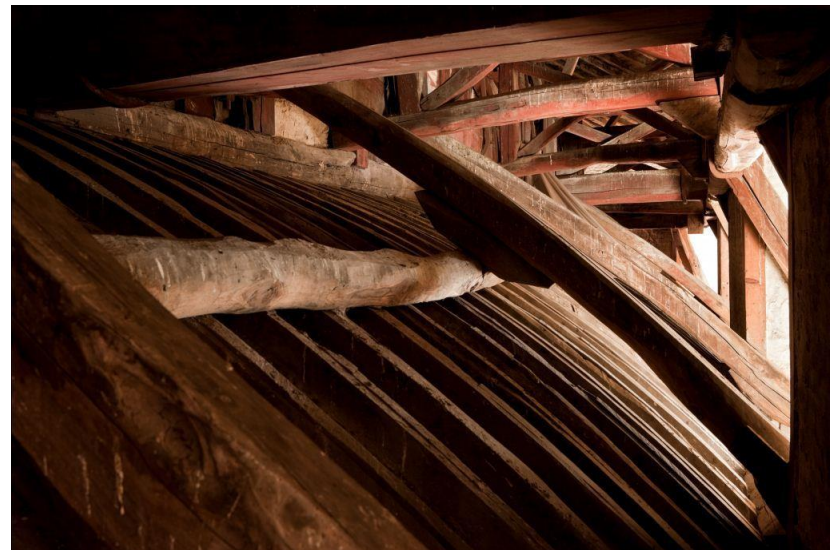
## ABÓBADA DA ESCADARIA NOBRE

PINTURAS DA AUTORIA DE ANTÓNIO RAMALHO;  
DE TEMÁTICA REALISTA, REPRESENTAM A CULTURA, A  
INDÚSTRIA, A AGRICULTURA E A PÁTRIA;  
ESTAS REPRESENTAÇÕES SÃO COMPOSTAS POR  
FIGURAÇÕES FEMININAS CENTRAIS SEMPRE  
ACOMPANHADAS POR DETERMINADOS OBJECTOS  
ESPECÍFICOS OU A DESEMPENHAR DETERMINADAS  
TAREFAS QUE CARACTERIZAM A TEMÁTICA DA DITA  
REPRESENTAÇÃO PICTÓRICA;

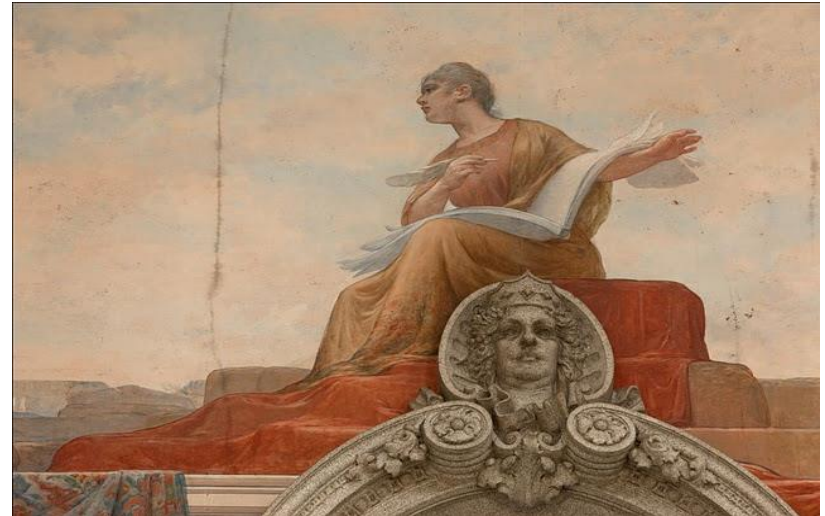
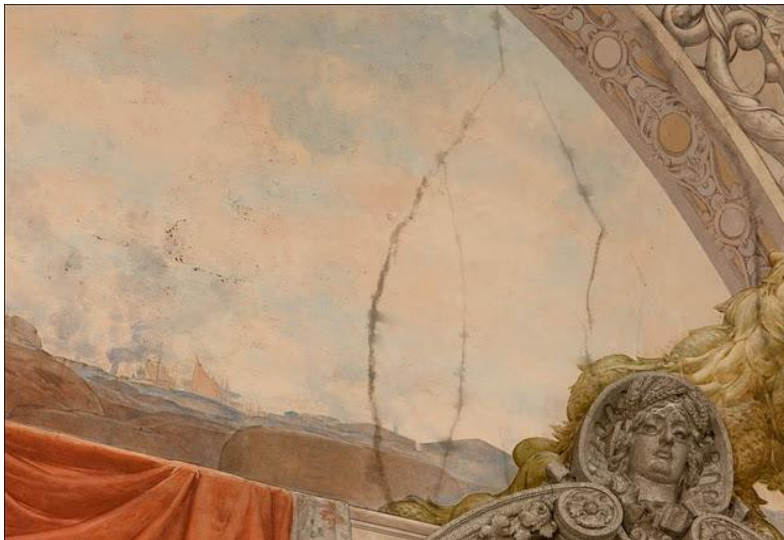
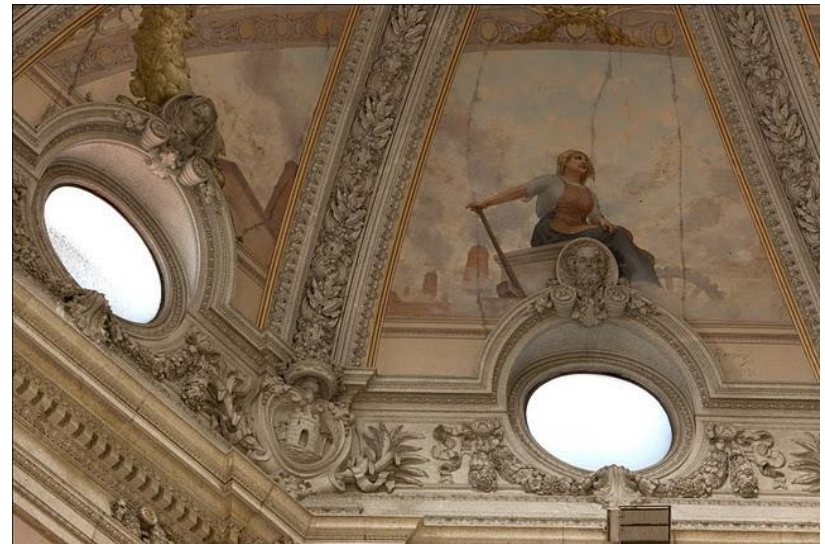
## CÚPULA DA ESCADARIA NOBRE

TECNICAMENTE A PINTURA É EXECUTADA SOBRE TELA, COLADA E PREGADA DIRECTAMENTE SOBRE A SUPERFÍCIE ABOBADADA.

A TELA TEM DIMENSÃO APROXIMADA DE 4 METROS DE COMPRIMENTO DE TEAR;

A PINTURA TERÁ SIDO EXECUTADA PROVAVELMENTE ATRAVÉS DE TÉCNICA MISTA, VELATURAS, TRANSPARÊNCIAS A TÊMPERA, AS ZONAS DE SOMBRAS E DE MAIOR DENSIDADE PODERÁ SER CONSEGUIDA ATRAVÉS DA UTILIZAÇÃO DE TÊMPERAS OU COM ALGUM AGLUTINANTE OLEICO.
